# **Die Fensterlaibung in der thermischen Sanierung**

## **The window reveal in the thermal renovation**

### **Bachelorarbeit**

der Fachhochschule FH Campus Wien  
Bachelorstudiengang: Architektur - Green Building

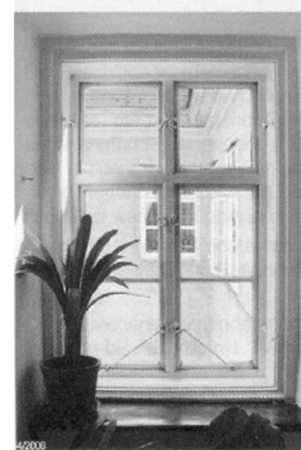
Innenansicht

Außenansicht

Abb. 4: Winter- und Vorfenster  
(Quelle: Wiener Fenster. In: Architektur und Stadtgestaltung. Hrsg.: MA 19 Wien 2006)

Die Beschläge der Einfachfenster wurden beibehalten, nur wurde ein einseitiger Reiber hinzugefügt, um den Außenflügel fixieren zu können. Zudem haben Vorfenster weniger kleinteilige Versprossungen und Teilungen durch Bleiprofile.

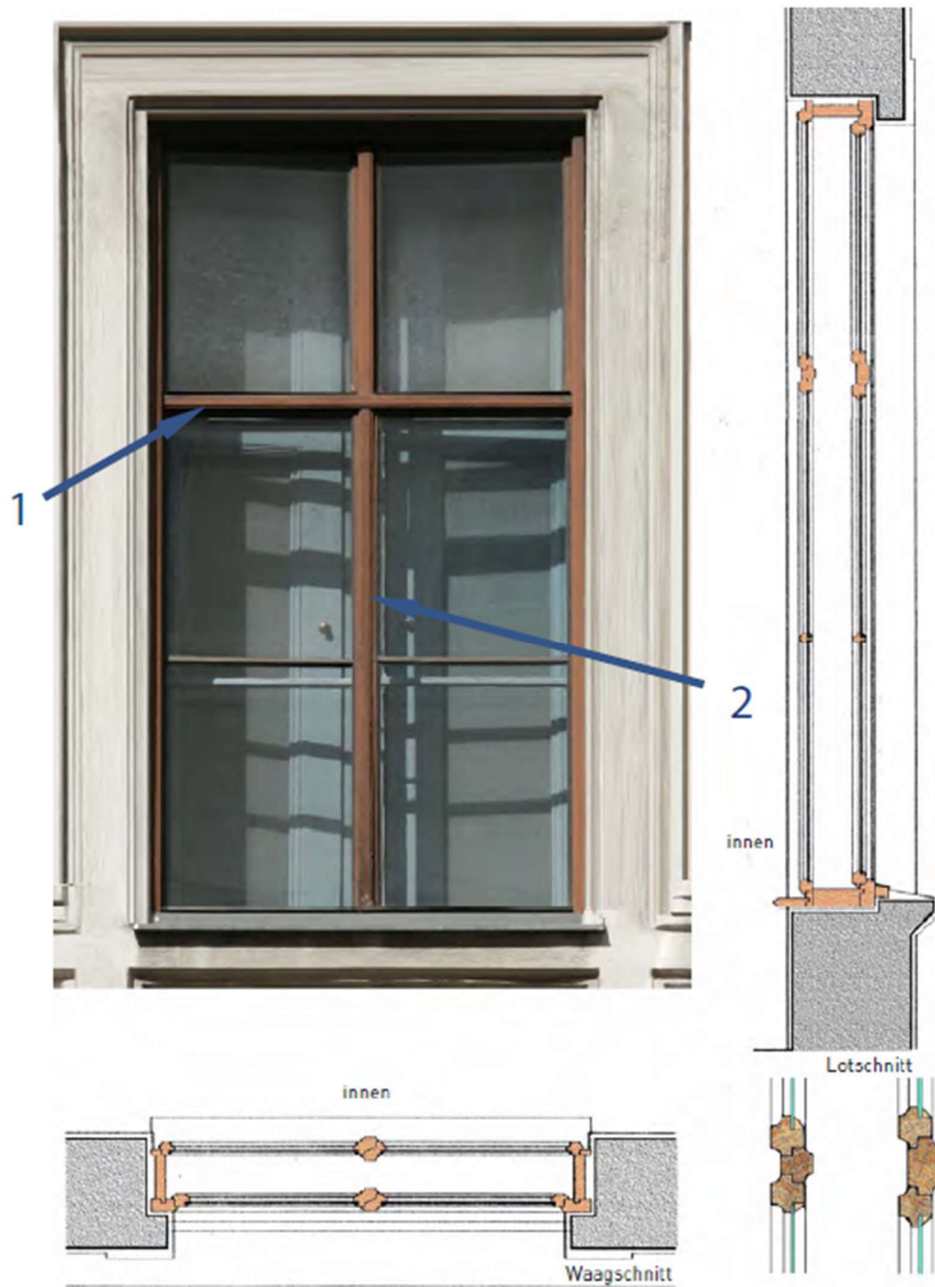
Abb. 7: Wiener Fenster der Frühgründerzeit  
(Quelle: Wiener Fenster. In: Stadtentwicklung und Stadtplanung. Hrsg.: MA 18. Wien 2014)

Bestandteile des Wiener Fensters:

1. Wetterschenkel
2. Schlagleiste

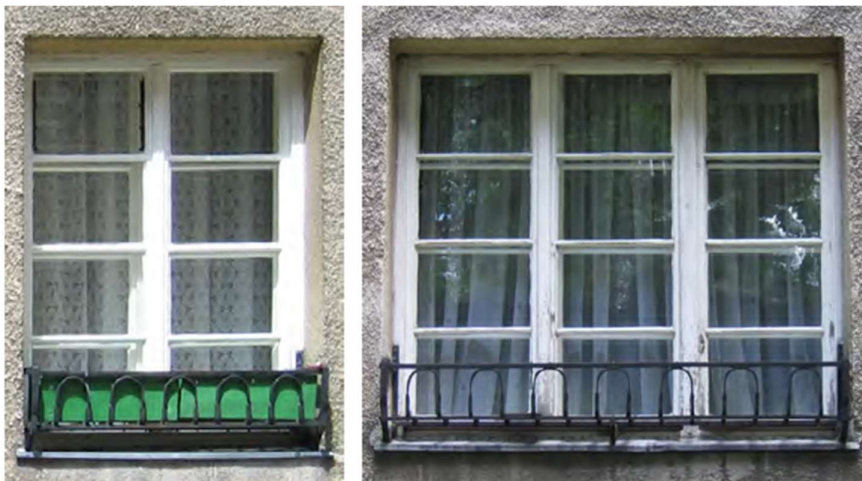
Abb. 12: Normtypus zwei- und dreiflügelig – 1150 Wurzbachgasse 2-8  
(Quelle: Wiener Fenster. In: Stadtentwicklung und Stadtplanung. Hrsg.: MA 18. Wien 2014)

Fenster dieser Zeit waren oft Dreiteilige im Querformat eingesetzte Fenster, welche im Großen und Ganzen dem Typus der Wiener Fenster entspricht. Ein Merkmal der Fenster des Roten Wiens war die Sprossenteilung, diese war gleichmäßig auf der Verglasung in 3 oder 4 Teilen aufgeteilt. Weiters hatten die Fenster keine Kämpfer und waren zu einem Drittel in der Fassade vertieft. Oftmals gab es auch keine zusätzlichen Lüftungsflügel.

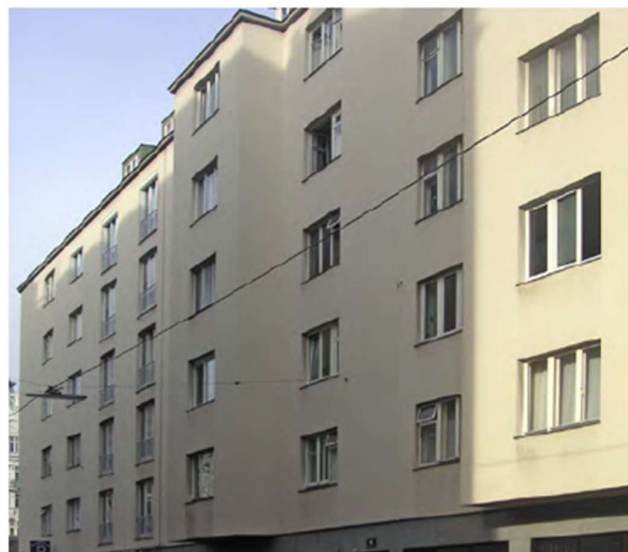
Abb. 13: Doppelfenster ohne Sprossenteilung – 1040, Faulmannsgasse 6  
(Quelle: Wiener Fenster. In: Stadtentwicklung und Stadtplanung. Hrsg.: MA 18. Wien 2014)

Die Wohnbauleistung des Ständestaats war sehr gering, nichtsdestotrotz entstanden einzelne bedeutende Objekte. Zum Beispiel Wohnhäuser mit sehr eleganten Stiegenhäusern und großzügigen Wohnungen. Aufgrund dessen wurden die Fenster der neuen Optik auch angepasst, diese wurden ebenfalls großzügiger. In der Zeit besaßen Fenster schmale Holzprofile und nur wenige Unterteilungen durch Sprossen. Holzrollo- oder Jalousien waren auch gefragt, hier hat man sich die Italiener als Vorbild genommen.

Zudem wurde zwischen 1934 und 1938 mit Metallfenstern experimentiert. Von Architekten wurden diese oft eingeplant, aber oft nicht, aus wirtschaftlichen Gründen eingesetzt. Hier wurde auf Holzfenster zurückgegriffen.

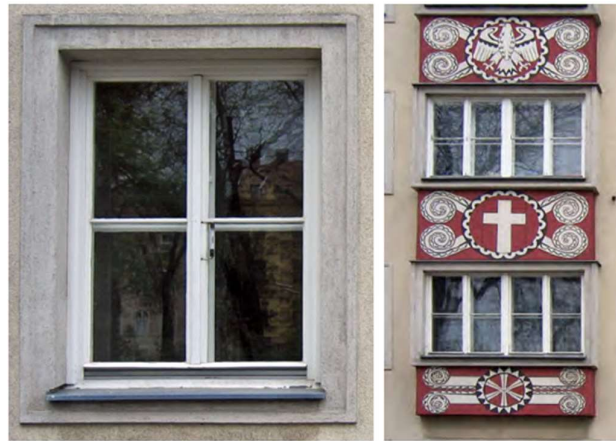
Abb. 14: Quadratische Fenster – 1050, Bacherplatz 4  
(Quelle: Wiener Fenster. In: Stadtentwicklung und Stadtplanung. Hrsg.: MA 18. Wien 2014)

Die Form der Fenster ähnelt dem eines Quadrats und wurden nur mit einem einzigen Fensterkreuz geteilt. Zu dieser Zeit gab es nicht sonderlich viele Bauten, auch die Ausführungsqualität der Fenster war sehr bescheiden. Das lässt sich darauf zurückführen, dass die Baubranche stark von der Verknappung der wirtschaftlichen Mittel betroffen war. Deshalb wurden schon viele Fenster dieser Zeit gegen neue ausgetauscht.

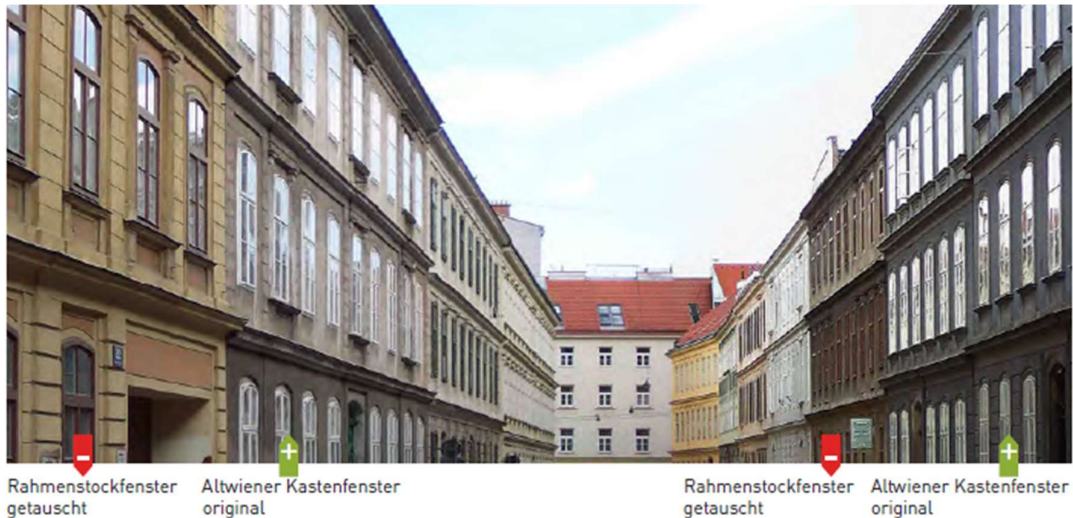
Abb. 26: Fassadenansicht  
 (Quelle: Wiener Fenster. In: Stadtentwicklung und Stadtplanung. Hrsg.: MA 18. Wien 2014)

Anstatt die Altwiener Fenster nachzubauen, wurden Rahmenstockfenster eingesetzt. Diese haben eine andere Abfolge, also eine andere Schichtung, nämlich von außen nach innen. Die Außenflügel schlagen hinter dem Außenrahmen an und stehen nicht mehr vor wie bei einer Geißfußkonstruktion. Zudem bildet sich ein

anderes Fassadenrelief, überhaupt in der Schrägsicht, somit entsteht ein störender Kontrast zwischen den Originalfenstern und dem Nachbau.

Durch diesen Austausch von Altwienerfenster auf Rahmenstockfenster werden Wiens kulturhistorisch bedeutenden Gebäude in ihrem Gesamterscheinungsbild beeinträchtigt. Weitere Beispiele für dieselbe Situation sind der Merklhof, das Palais Trautson und der Reichskanzleitrakt der Wiener Hofburg.

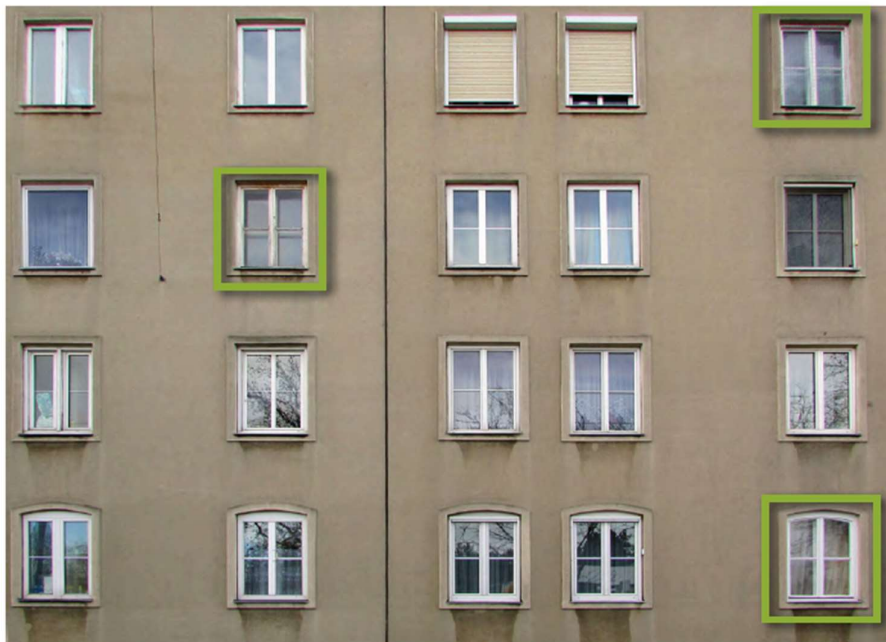
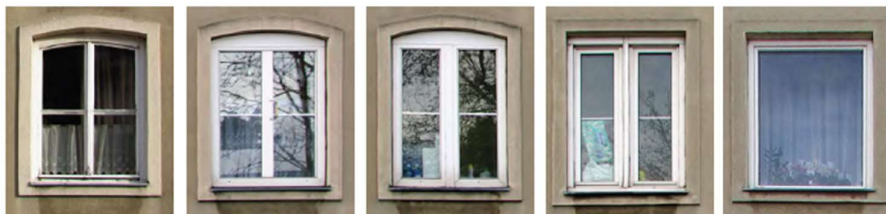
Früher waren die Fenster dieser Fassade alle zweiflügelige Kastenfenster mit einer Sprosse, die nach innen aufgingen. Nachdem ein individueller Fenstertausch der Mieter stattfand bildete sich ein heterogenes Fassadenbild, da alle Fenster von der Optik unterschiedlich sind. Insgesamt wurden elf unterschiedliche Fenstertypen an dieser Fassade verwendet. Hierbei wurde die Glasfläche stark verringert und die Rundungen der Originalfenster nicht übernommen. Zudem besitzen die neuen Fenster generell eine niedrige Qualität. Infolge des individuellen Fenstertausches wurde das Gesamterscheinungsbild der Fassaden komplett geändert.

Originalfenster: grün umrandet.

Originales Kastenfenster    Tauschfenster    Tauschfenster    Tauschfenster    Tauschfenster

Abb. 28: heterogenes Fassadenbild  
(Quelle: Wiener Fenster. In: Stadtentwicklung und Stadtplanung. Hrsg.: MA 18. Wien 2014)

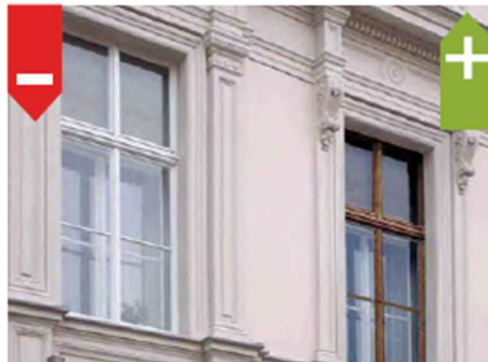
Abb. 29: 1010 Elisabethstraße 16  
(Quelle: Wiener Fenster. In: Stadtentwicklung und Stadtplanung. Hrsg.: MA 18. Wien 2014)

Bei der Farbauswahl historischer Fenster ist die historische Gegebenheit der wichtigste Aspekt. In Wien wird seit Jahrzehnten das Gründerzeit Fenster fälscherweise weiß gestrichen anstatt braun wie die Originalfenster. Auch Biedermeier – Fenster werden neu oft Braun gehalten, obwohl dieses Weiß sein sollte. Bei braunen Gründerzeitfenster ist sehr viel Vorsicht geboten, da diese in leinölgetränktes Eichenholz gefertigt sein sollten und nicht Schokoladenbraun oder in noch dunklere Töne gestrichen werden sollten. Diese Situation ist problematisch, da das neue Fenster somit nichts mehr mit dem Originalfenster zu tun hat. Weiters findet man auch falsch angewendete Mehrfarbigkeit, wo oft dunkelgrüne Rahmen mit weißen Flügeln kombiniert werden, dieser Stil gehört in die ländliche Region. Die Mehrfarbigkeit von Fenstern kommt nur Altwienerfenster in Frage, wo außer des Rahmenstocks nur schmale Wetterschenkel inmitten Ober- und Unterflügel sich in einer anderen Farbe abzeichnen. Bei Umbauten sind die Kämpfer oft breiter und somit ist das Motiv des Fensterkreuzes bei der Zweifarbigkeit unlesbar.

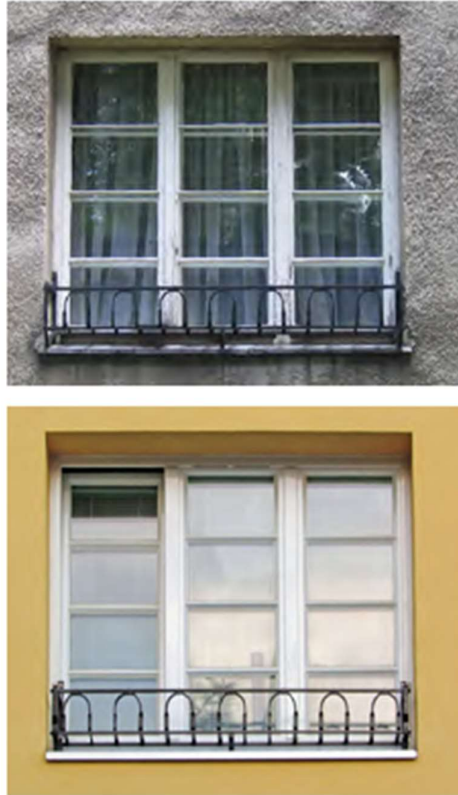
ähneln die Isolierglasfenster den Kastenfenstern nicht sehr, da diese eine andere Glasart, einen anderen Sitz in der Laibung und eine andere Konstruktion besitzen.

Abb. 30: Fenstertausch – Vorher und Nachher  
(Quelle: Wiener Fenster. In: Stadtentwicklung und Stadtplanung. Hrsg.: MA 18. Wien 2014)

In der oberen Abbildung sieht man die Originalfenster und bei der unteren Abbildung das neue Isolierglasfenster.<sup>33</sup>

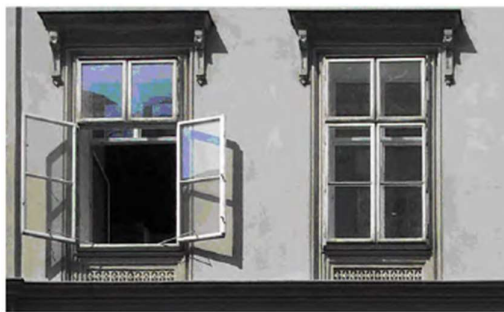
Abb. 31: Zustand vor der Sanierung 1985  
(Quelle: Wiener Fenster. In: Stadtentwicklung und Stadtplanung. Hrsg.: MA 18. Wien 2014)

Dieses Gebäude wurde 1854 errichtet, 1960 wurden die Fenster das erste Mal repariert. Danach waren die Fenster fassadenbündig und die Flügel gingen nach außen auf. Bei dieser Restaurierung wurden alle Originalteile, bis auf die aufgehenden Mittel und die Zapfenstücke, beibehalten. Vor der Reparatur im Jahr 1985 waren die Verbindungen schon locker, das Fenster hatte stellenweise schon einige rissige und abgeblätterte Farbbeschichtung, wo darunter das Holz schon verwittert war. Hier wurden die Flügel abgelautet, die Eckverbindungen wurden mit Exoxidharzinjektionen saniert, die Innenfenster wurden mit Silikonprofilen abgedichtet und die Farbentfernung auf den Rahmenstöcken wurde mittels Heißluftpistole durchgeführt. Weiters wurde um das Eintreten von Kondens- und Regenwasser zu unterbinden bei den Außenflügeln zwischen Holz und Glas eine Silikondichtungsmasse, bei den unteren Zapfen, angebracht. Zudem wurde für die Dauerlüftung nur die straßenseitigen Fenster, nicht die Hofseitigen Fenster abgedichtet. Das Ergebnis der letzten Sanierung war eine gute Haltbarkeit, da die ersten Beschichtungsschäden erst nach 15 Jahren auftraten. Eine neue Reparatur und ein neuer Anstrich waren erst 20 Jahre später notwendig.

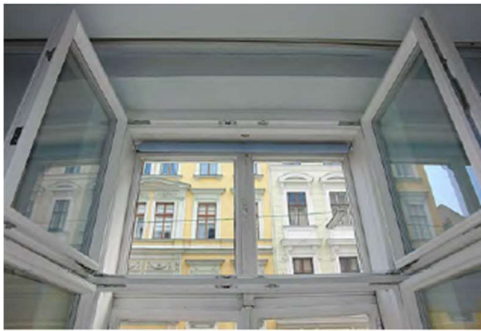
Abb. 35: Ansicht der Innenflügel nach der Sanierung  
(Quelle: Wiener Fenster. In: Stadtentwicklung und Stadtplanung. Hrsg.: MA 18. Wien 2014)

Dieses Gebäude wurde 1983 errichtet. Die Fenster waren vierflügelige Wiener Kastenfenster mit nach innen aufgehenden Flügeln. Bei der Modernisierung wurde der Fensterstock sowie die Außenflügel erhalten. Bei der Sanierung dieser Fenster wurden die Flügel ausgehängt und der Abbruch von Kämpfer und Setzholz fand statt. Raumseitig wurde ein neues Innenfensterelement mit moderner Technik eingesetzt, dadurch erhielten die sanierten Fenster einen guten Schall- und Wärmeschutz, mit weitgehender Erhaltung der historischen Fenster.

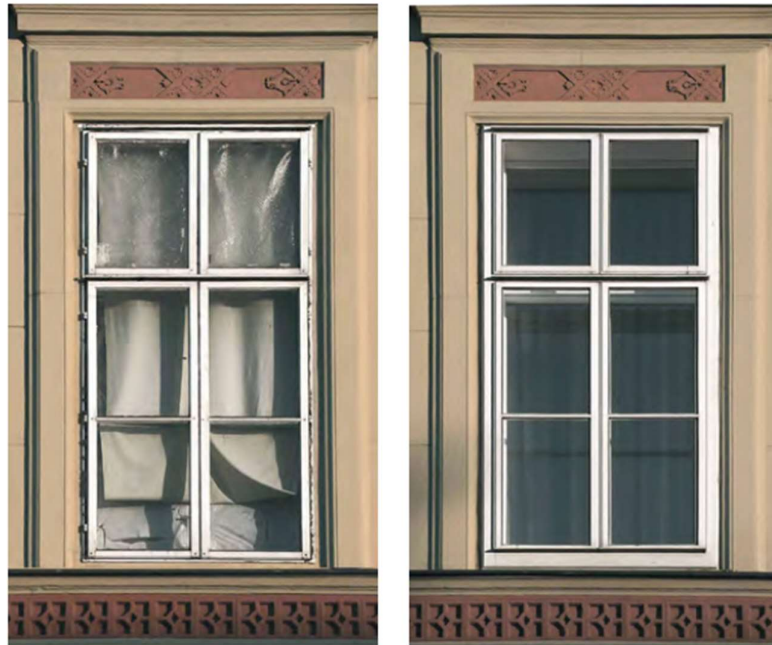
Der Fenstertausch bei diesem Beispiel fand in den Jahren 1997 bis 1999, während dem Umbau des Gebäudes, statt. Hier wurden die Originalfenster mit Leistenpostenfenster ausgetauscht und die Konstruktion mittels Geißfußes gemacht. Bei den Ersatzfenstern öffnen sich die Unterflügel nach innen, statt nach außen und die Oberflügel wurden fix montiert. Außerdem wurde bei den Innenflügeln Isolierglas angewendet, welches mit einer T-Teilung ausgestattet ist. Bei genauer Betrachtung ist diese T-Teilung auch von außen sichtbar. Zudem wurde der Glasanteil nur auf 88% reduziert, von den Originalen 100%.

Abb. 37: Altwiener Kastenfenster – Vorher und Nachher  
(Quelle: Wiener Fenster. In: Stadtentwicklung und Stadtplanung. Hrsg.: MA 18. Wien 2014)

Auf der linken Abbildung wird das Fenster vor und auf der rechten Abbildung nach der Sanierung gezeigt.<sup>34</sup>
